Priručnik za protupotresnu obnovu postojećih zidanih zgrada

**Sveučilište u Zagrebu, Arhitektonski fakultet
Zagreb, 2020. g.**

Građevina u Ulici fra Andrije Kačića Miošića broj 22 u Zagrebu, nalazi se unutar niza građevina. Tlocrtnih je dimenzija $L_x \times L_y \approx 24,2 \times 12,90$ m i maksimalne nadzemne visine $H_{\text{nadzemno}} \approx 20,0$ m. Broj etaža je: Po + Pr + 3K + Pt, gdje je 3. kat izveden kao mansarda, dok je potkrovlje tavanski prostor koji se ne koristi. Visina podrumске etaže je $H \approx 3,3$ m, visina prizemlja i katova je $H \approx 3,7$ m, mansarde $H \approx 3,5$ m, te je visina tavanskog prostora u sljemenu $H \approx 4,2$ m. Konstrukcija stubišnih krakova je plitki svod oslonjen na zidove stubišta. Raspon krakova je $L = 3,5$ m, a širina kraka iznosi $b = 1,45$ m. Konstrukcija podesta su također lukovi koji su oslonjeni na obodne zidove i lukove. Dimenzije podesta su $L_x \times L_y \approx 1,60 \times 3,00$ m. Prostor na etažama su orijentirani istok-zapad, dok se na etaži uglavnom nalaze dvije cjeline razdvojene orijentacijom sjever-jug.

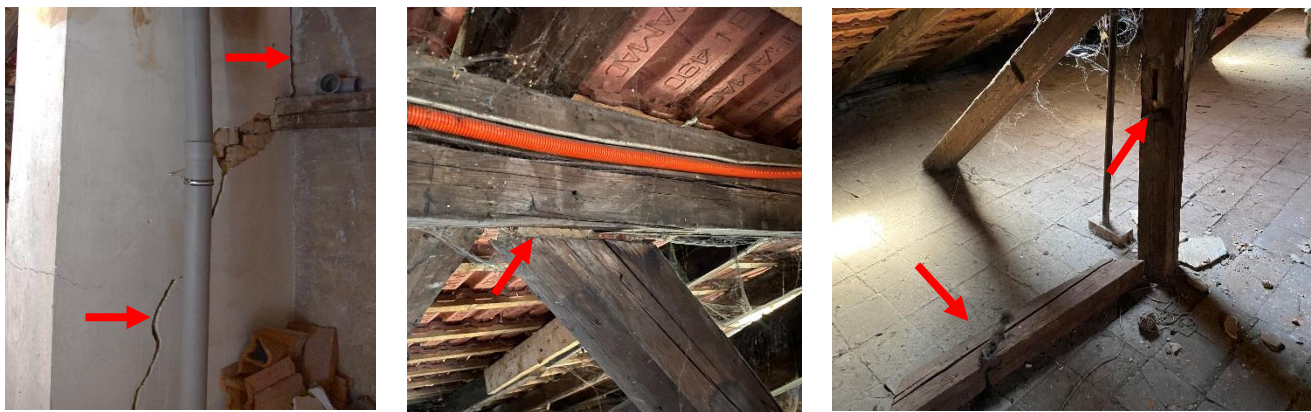
Slika 5 – Oštećenja dimnjaka i/ili odvajanja zabata (lijevo), izvlačenje kosnika iz podrožnice (sredina) i ispadanje kosnika (desno)

Oštećenja u tavanškom prostoru su dominantna na dimnjacima i zabatnim zidovima. Došlo je do pomaka oba zabatna zida prema van i na tom dijelu do puknuća dimnjaka. Krovište je pretrpilo oštećenja na spojnim elementima poput kosnika i razupora na mjestu stupova. Vidljiva su nagnječenja elemenata i njihova destabilizacija.

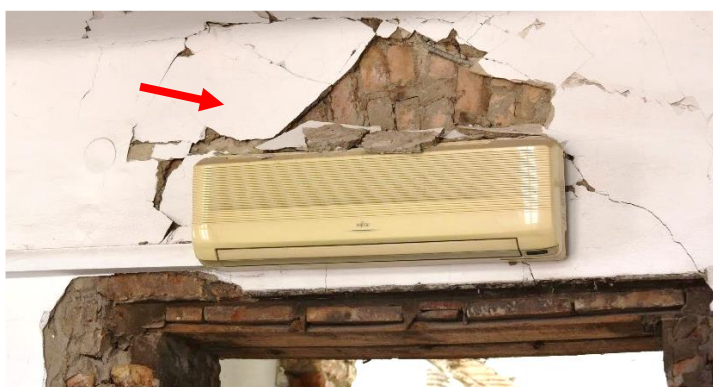
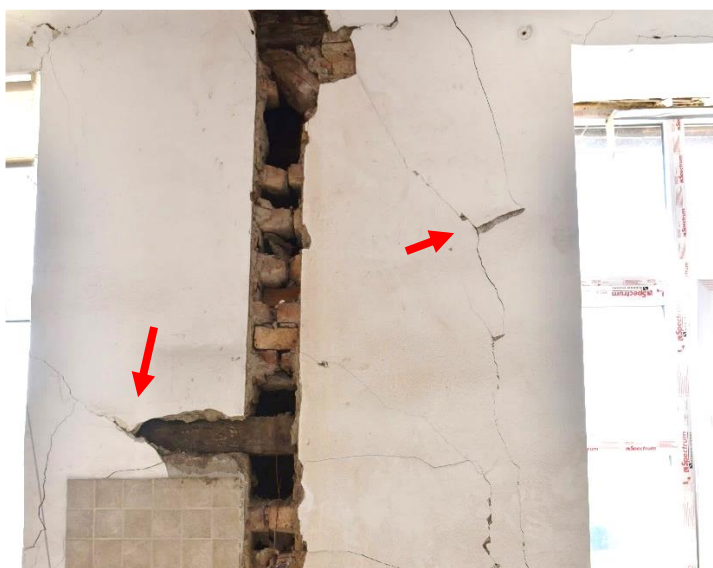
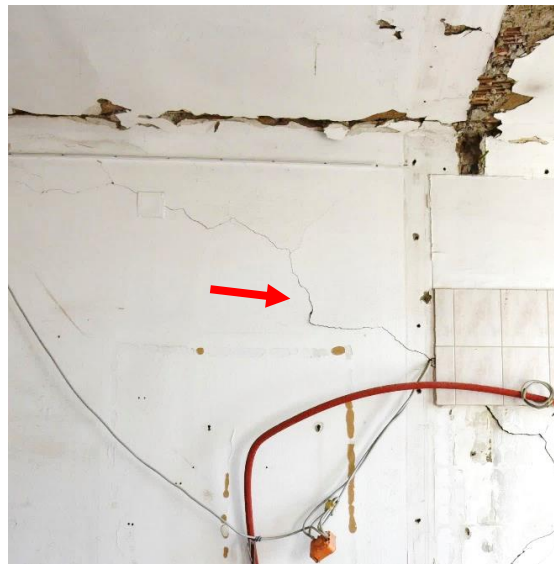
Slika 9 – Oštećenje nadvoja unutarnjeg nosivog zida (gore lijevo), dijagonalna pukotina unutarnjeg zida (gore desno), oštećenje fasadnog zida (dolje lijevo) i oštećenje stubišnog zida (dolje desno)

Kod sjeverne stambene jedinice, važno je napomenuti kako je stan u procesu adaptacije. Međutim, uočene su dijagonalne pukotine vanjskog zabatnog zida, stubišnog zida, unutarnjeg zida koji dijeli dvije stambene jedinice. Na uzdužnom nosivom unutarnjem zidu, vidljive su pukotine nadvoja, kao i nadvoja kod ulaza u stambeni prostor. Vanjski mansardni zidovi koji su zidani kao ispuna drvene konstrukcije su doživjeli najveća oštećenja. Stropna konstrukcija ima vidljiva oštećenja podgleda. Kod pregleda južne stambene jedinice, nisu vidljiva oštećenja. Razlog tome je što su zidovi južne stambene jedinice obloženi gipskartonskom oblogom, a strop spušten. Može se stoga pretpostaviti da su oštećenja gotovo slična onima u sjevernoj, međutim obloga ih prekriva. Detaljniji prikaz i pozicija oštećenja prikazan je u idućim poglavljima.

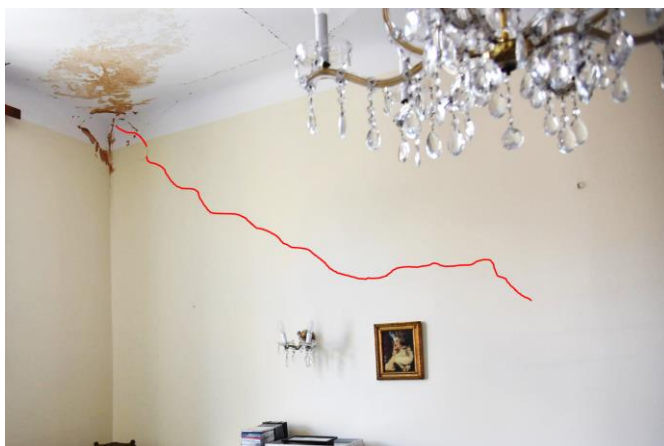
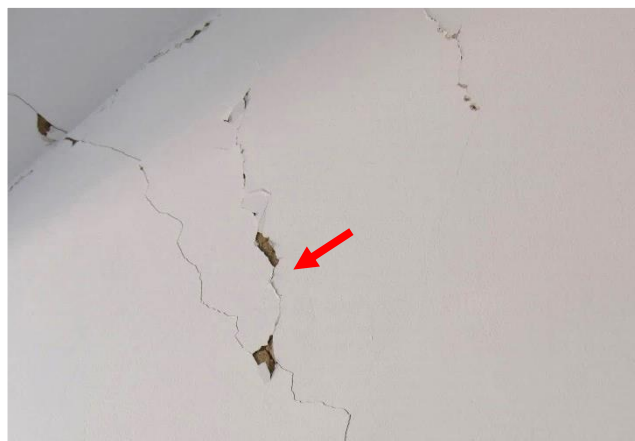
Slika 14 – Oštećenje južnog zabatnog zida (lijevo), vidljive pukotine stubišnog zida (desno)

Na 2. katu nalaze se tri stambene jedinice. Sjeverna, južna i između njih je jedna prostorija koja je zasebna stambena jedinica. Zidovi sjeverne stambene jedinice obloženi su gipskartonskom oblogom, a strop je spušten. Zbog navedenog u sjevernom prostoru nisu uočena vidljiva oštećenja. Za pretpostaviti je da ima jednaka oštećenja kao i prostori na 2. katu koji nisu obloženi GK oblogom. Kod izvida uočene su dijagonalne pukotine južnog zabatnog zida, stubišnog zida i unutarnjih zidova koji dijeli središnju prostoriju od južne i sjeverne stambene jedinice. Na uzdužnom nosivom unutarnjem zidu, vidljive su pukotine nadvoja, kao i kod lučnih nadvoja kod ulaza u stambeni prostor, odnosno stropu stubišta. Fasadni zidovi nisu doživjeli značajna oštećenja. Stropna konstrukcija ima vidljiva oštećenja podgleda. Detaljniji prikaz i pozicija oštećenja prikazan je u idućim poglavljima.

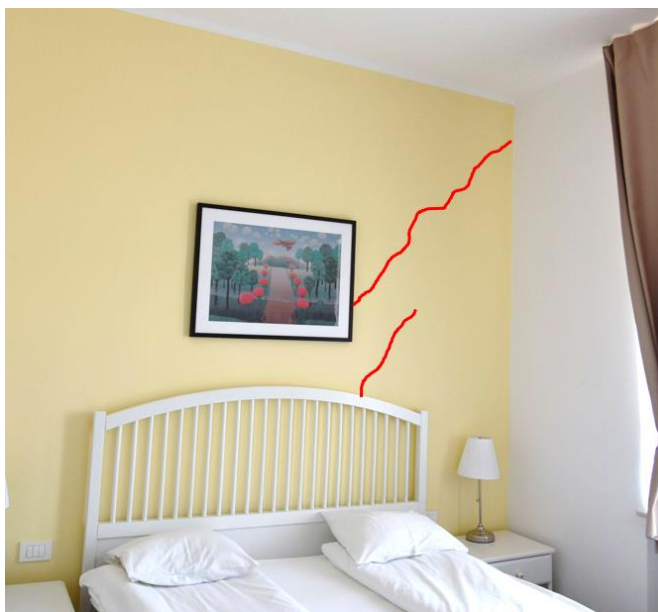
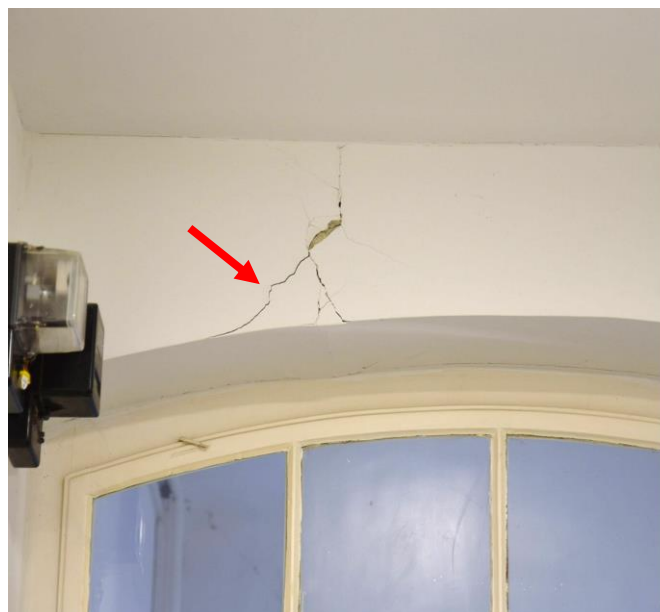
Slika 18 – Prikaz oštećenja južnog zabatnog zida (lijevo) i nadvoja kod ulaza u sjeverni poslovni prostor (desno)

Na 1. katu nalaze se dva poslovna prostora. Sjeverni i južni. Strop je spušten u obje jedinice, zidovi nisu obloženi gipskartonskom oblogom. Kod izvida uočene su dijagonalne pukotine južnog zabatnog zida, stubišnog zida i unutarnjeg zida između poslovnih prostora. Također su vidljive pukotine na mjestu spoja sekundarnih poprečnih zidova između prostorija. Na uzdužnom nosivom unutarnjem zidu, vidljive su pukotine nadvoja, kao i kod lučnih nadvoja kod ulaza u stambeni prostor, odnosno stropu stubišta. Širina pukotina je nešto manja nego kod zidova etaže iznad. Fasadni zidovi nisu doživjeli značajna oštećenja. Stropna konstrukcija nema vidljivih oštećenja jer je strop spušten. Detaljniji prikaz i pozicija oštećenja prikazan je u idućim poglavljima.

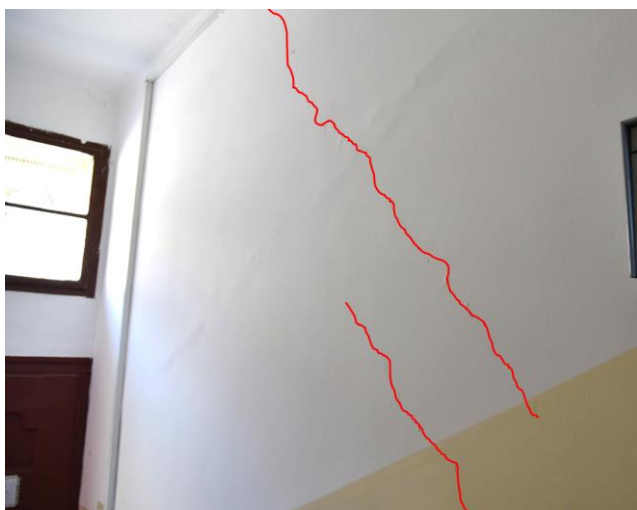
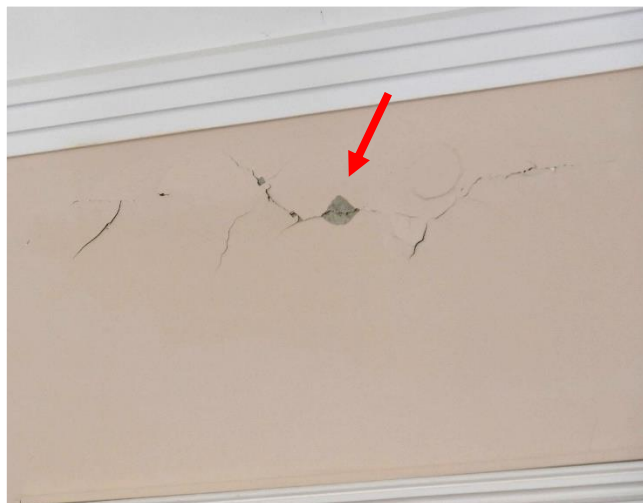
Slika 22 – Prikaz oštećenja uličnog južnog stubišnog zida (lijevo) i nadvoja unutarnjeg zida u stambenom prostoru (desno)

U prizemlju se nalazi stambeni i poslovni prostor. Prostoru su kao dvije cjeline podijeljeni na sjevernu i južnu. Zidovi južnog poslovnog obloženi su gipskartonskom oblogom, dok kod sjeverne stambene jedinice nisu. Zbog navedenog u južnom prostoru nisu uočena vidljiva oštećenja. Za pretpostaviti je da ima jednaka oštećenja kao i stambeni prostor u prizemlju koji nije obložen GK oblogom. Kod izvida uočene su pukotine ulaznog stubišnog zida i unutarnjih pregradnih zidova sjeverne stambene jedinice. Na uzdužnom nosivom unutarnjem zidu, vidljive su pukotine nadvoja, kao i kod lučnih nadvoja kod ulaza u stambeni prostor, odnosno stropu stubišta, te poprečnih nadvoja. Širina pukotina je nešto manja nego kod zidova etaže iznad. Fasadni zidovi nisu doživjeli značajna oštećenja osim laganih pukotina u području parapeta. Stropna konstrukcija sjevernog stambenog prostora nema velikih oštećenja osim na spoju sa zidom. Pukotine su manje širine u odnosu na etažu iznad. Detaljniji prikaz i pozicija oštećenja prikazan je u idućim poglavljima.

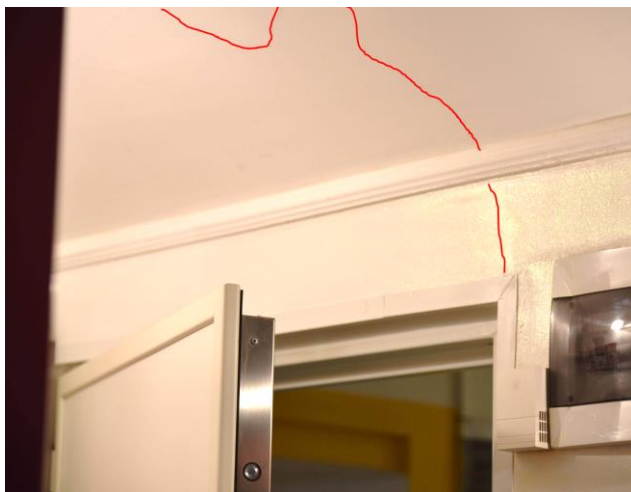
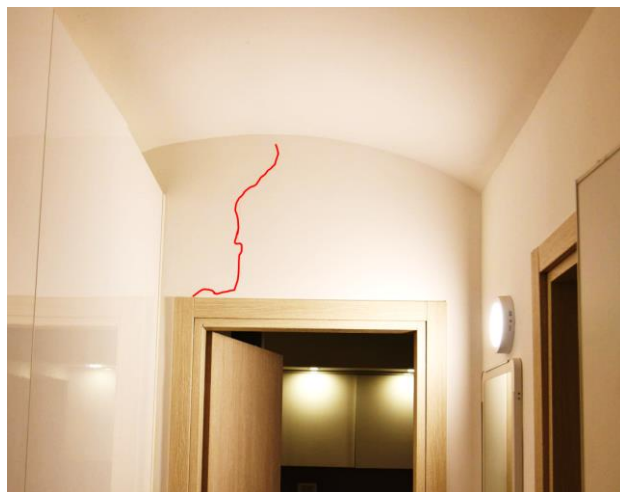
Slika 26 – Prikaz manjih oštećenja (pukotina) nadvoja zidova u podrumu

U podrumu se nalazi šest malih stambenih jedinica i spremište. Kod izvida uočene su pukotine u području nadvoja zidova. Širina pukotina je vrlo mala, što je i za očekivati s obzirom da se radi o podzemnoj etaži. Detaljniji prikaz i pozicija oštećenja prikazan je u idućim poglavljima.

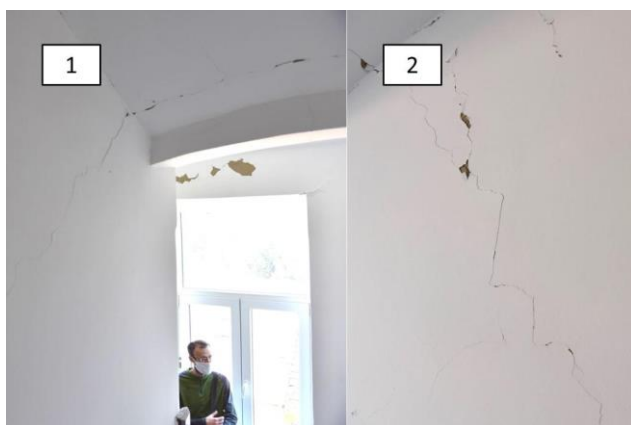
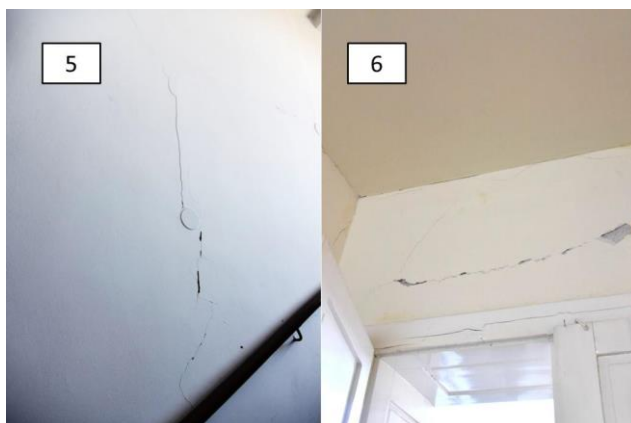
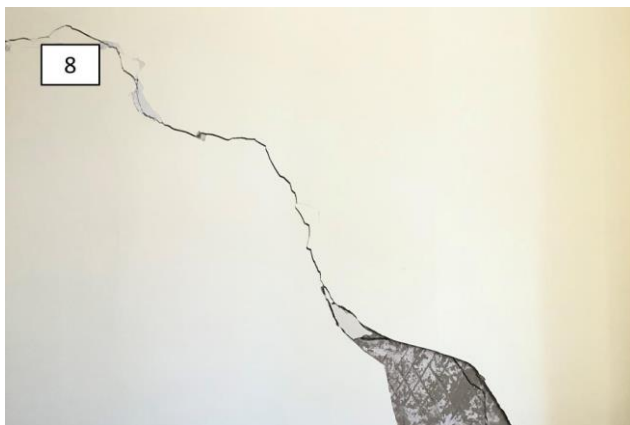
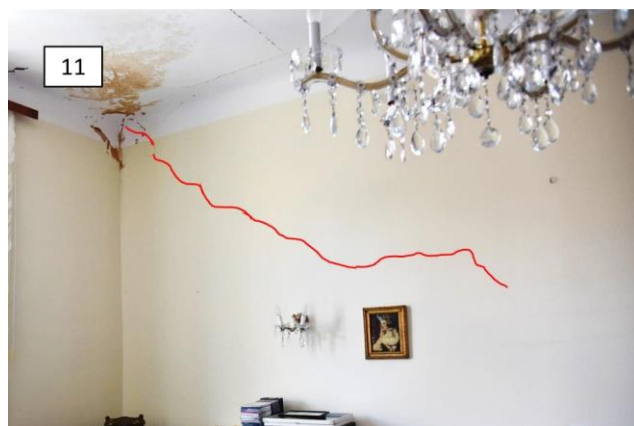
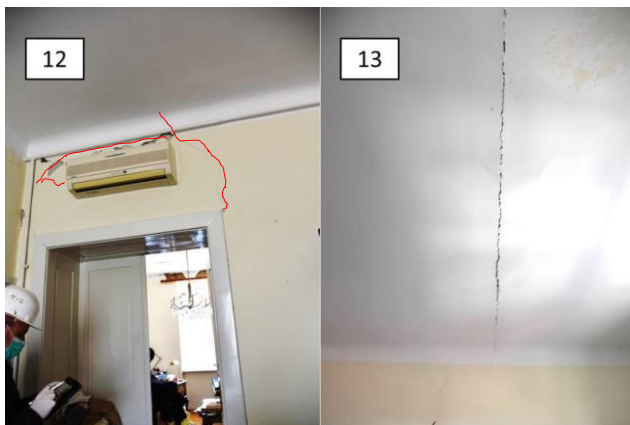
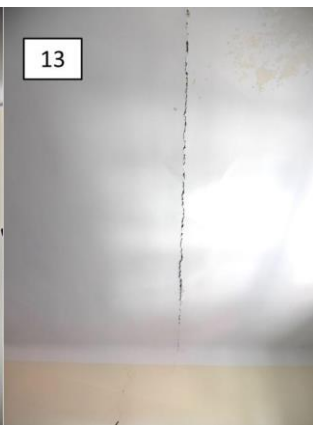
2.4 OŠTEĆENJA NA 2.KATU

13
Napomena:
gips kartonska obloga
na zidovima

1-4 Lokalna pojačanja zidova, nadvoja i dr. (popravlak pukotina)

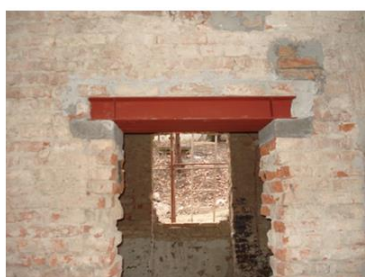
3-3 Potpuno pojačanje zidova

Potpuno se pojačavaju svi glavni nosivi zidovi, a po potrebi i neki važniji pregradni zidovi.

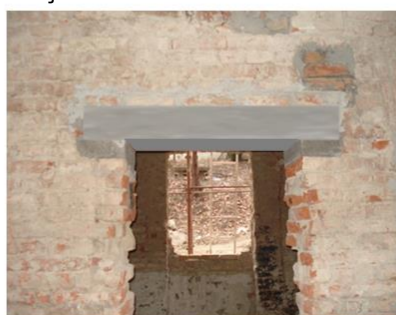
Izvodi se nova konstrukcija unutar postojeće koja zadovoljava suvremene seizmičke propise. Zidovi su debljine 15 cm i izvode se s jedne strane postojećih zidova. Izvodi se tlačna betonska ploča u međukatnoj konstrukciji. Izvode se temelji za nove zidove širine 40 i visine 80 cm i novi armiranobetonski nadvoji visine 25 cm u svim postojećim zidovima.

Novi AB temelji se na jednak način povezuju s postojećim temeljima kao i način povezivanja novog AB zida s postojećim.

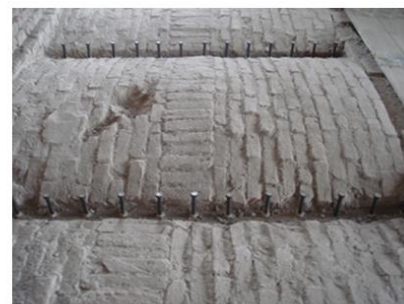
Izvodi se tlačna betonska ploča u međukatnoj konstrukciji uz sprezanje s drvenim grednicima nadzemnih etaža i čeličnim profilima u svodovima podruma.

Moguće sidriti s vanjske strane

Nemoguće sidriti s vanjske strane

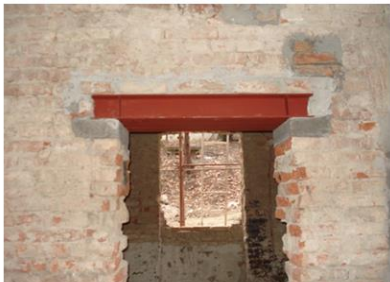
3-2 Ugradnja čeličnih profila u nadvoje

U nadvoje se ugrađuju metalni profili i ojačavaju kao u mjeri 1- Razine 1
